Rewaloryzacja budowli średniowiecznych

BARBARA ZALEWSKA

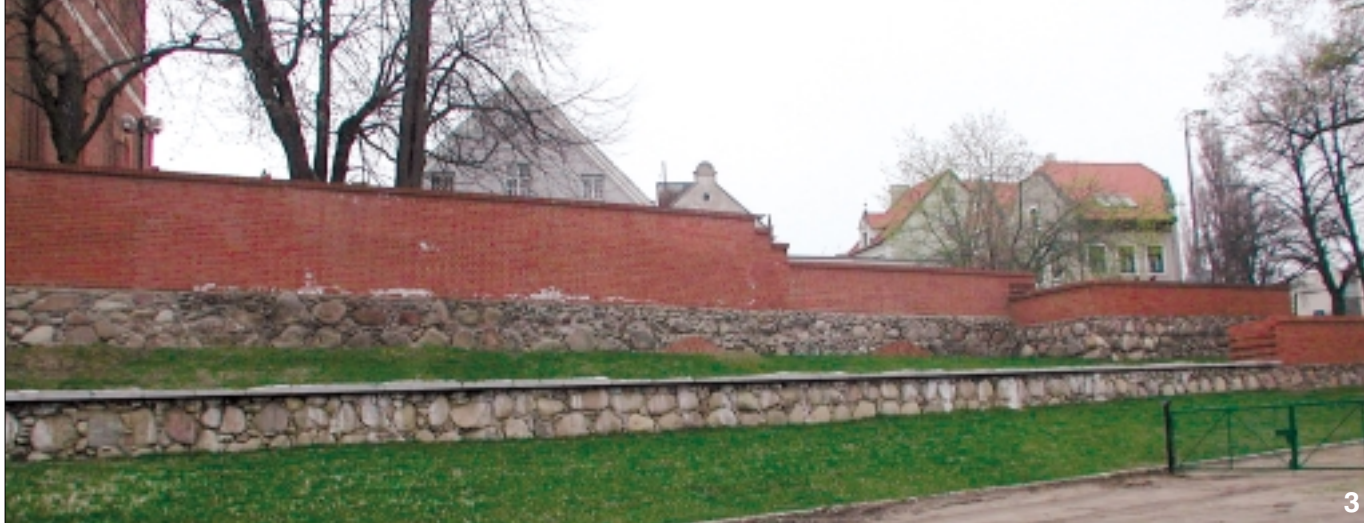
3. Relikty miejskich murów obronnych
4. Aranżacja dawnej baszty muru wysokiego
5. Katedra
6. Brama Górna, widok od strony dawnego Górnego Przedmieścia

Z racji metryki owe obiekty stanowią przedmiot szczególnej troski samorządu miasta. Od 1995 r. poszczególne odcinki murów obronnych poddawane były rewaloryzacji, którą zaplanowano jako przestrzenną ekspozycję architektoniczno-konserwatorską zachowanych reliktywów średniowiecznych umocnień miejskich, w powiązaniu z ukształtowaniem terenu, obejmującym fragmenty dawnej fosy łącznie z przedwalem i zachowanymi średniowiecznymi formami obronnymi. Sposób zagospodarowania terenu uwarunkowany był koncepcją założenia ogólnomiejskiego ciągu zieleni, mającego otaczać Stare Miasto. Ukoronowaniem działań przy odnawianiu murów obronnych była konserwacja Bramy Górnej, przeprowadzona w 2003 r. z okazji 650-lecia lokacji Olsztyna.

Odkrywane w trakcie prowadzenia prac ciekawe historycznie rozwiązania i konstrukcje – baszty, furty, a nawet pewne partie łęków odciążających mury – zostały wyeksponowane. Starano się uczynić fakt, iż był to ciąg umocnień miasta, uzupełniając kilkumetrowy ubytek muru przy katedrze, pozostawiając strzępia w partiach wykonanych z cegły (na całej linii muru), ukazując konstrukcję muru w Parku Zamkowym. Do uzupełniania ubytków partii ceglanych używano cegły rekonstrukcyjnej (o wymiarach 30-14-8 cm), związanej w wątek gotycki. Ze względu na występujące obecnie znaczne podwyższenie poziomu gruntu, usuwano jego nadmiar w celu odsłonięcia partii kamiennych (uniemożliwiając podciąganie wilgoci przez mury ceglane z gruntu). Najtrudniejszy w realizacji okazał się odcinek muru stabilizujący skarpę przy katedrze. W 1995 r. próbowano zrealizować pokutującą w mieście od wielu lat wizję poszerzenia biegnącej u podnóża kościoła ul. Pięniężnego. Rozebrano

znaczną część dawnej Szkoły Katolickiej (ul. Pieniężnego 3) oraz budynki gospodarcze przylegające do muru. Okazało się wówczas, że posadowienie fundamentów tzw. muru wysokiego znajduje się około 20 cm poniżej poziomu terenu. Odsłonięte łęki odciążające zaczęły pękać w kluczach. Kilka miesięcy później runęło wtórne ogrodzenie ogrodów Kurii Metropolitalnej, pociągając za sobą fragment średniowiecznych obwarowań. Przygotowywane założenia projektowe wskazywały na konieczność umocnienia skarpy, na której wznosi się olsztyńska katedra. Za właściwe uznano oparcie się na rozwiązaniach historycznych i uczynienie średniowiecznego układu umocnień – podwójnej linii murów (bez przywracania pierwotnej wysokości kurtyn) wraz z częściową rekonstrukcją nasypu międzymurza oraz uczynienie (częściowe wymurowanie partii ceglanej) baszty przy ul. Lelewela i prostokątnej baszty przy budynku parafii św. Jakuba. W działania konserwatorskie prowadzone przez samorząd lokalny włączyła się parafia, kontynuując prace przy fragmentach muru stanowiących jej własność. Po wykonaniu badań archeologicznych w obrębie muru niskiego, z zachowaną basztą cylindryczną (uważaną pierwotnie za późniejszą, piętnastowieczną basteję), partie oryginalne poddane zostały konserwacji, przy czym koronę baszty podciągnięto w górę, a w celu zabezpieczenia obiektu przed opadami atmosferycznymi zaaranżowano nad basztą stożkowe zadaszenie.
